INWESTOR: <b>Miejskie Przedsiębiorstwo Gospodarki Nieruchomościami</b> <b>ul. Mickiewicza 23, 86-300 Grudziądz</b>				
OBIEKT: <b>Remont konstrukcji dachu wraz z wymianą pokrycia dachowego</b> <b>budynku mieszkalnego przy ul. Al. 23 Stycznia 2A w Grudziądzu</b>				
LOKALIZACJA: <b>Al. 23 stycznia 2a, Grudziądz</b> <b>DZ. NR 60/2 OBR. 048</b>

<b>Biuro Projektowe Budownictwa</b> <b>"PSBUD" mgr inż. Piotr Świrzyński</b> ul. Chełmińska 115/20, 86-300 Grudziądz tel kom. 607-820-777, tel/fax. (56) 643 85 60 e-mail: psbud@interia.pl Pracownia: ul. Chełmińska 115/20, 86-300 Grudziądz		
		NAZWA RYSUNKU: <b>Zabezpieczenie drzwi od wewnątrz</b>	SKALA: <b>1:20</b>	BRANŻA: <b>Budowlana</b>
FUNKCJA:	AUTOR:	NR UPRAWNIENI	SPECJALNOŚĆ	PODPIS
PROJEKTANT:	mgr inż. Piotr ŚWIRZYŃSKI	KUP/0130/PWOK/09	budowlana	
OPRACOWAŁ:	inż. Dawid Konowski	-	-	
FAZA: <b>PROJEKT BUDOWLANO - WYKONAWCZY</b>			DATA: <b>11.2015</b>	NR ARKUSZA <b>B4</b>

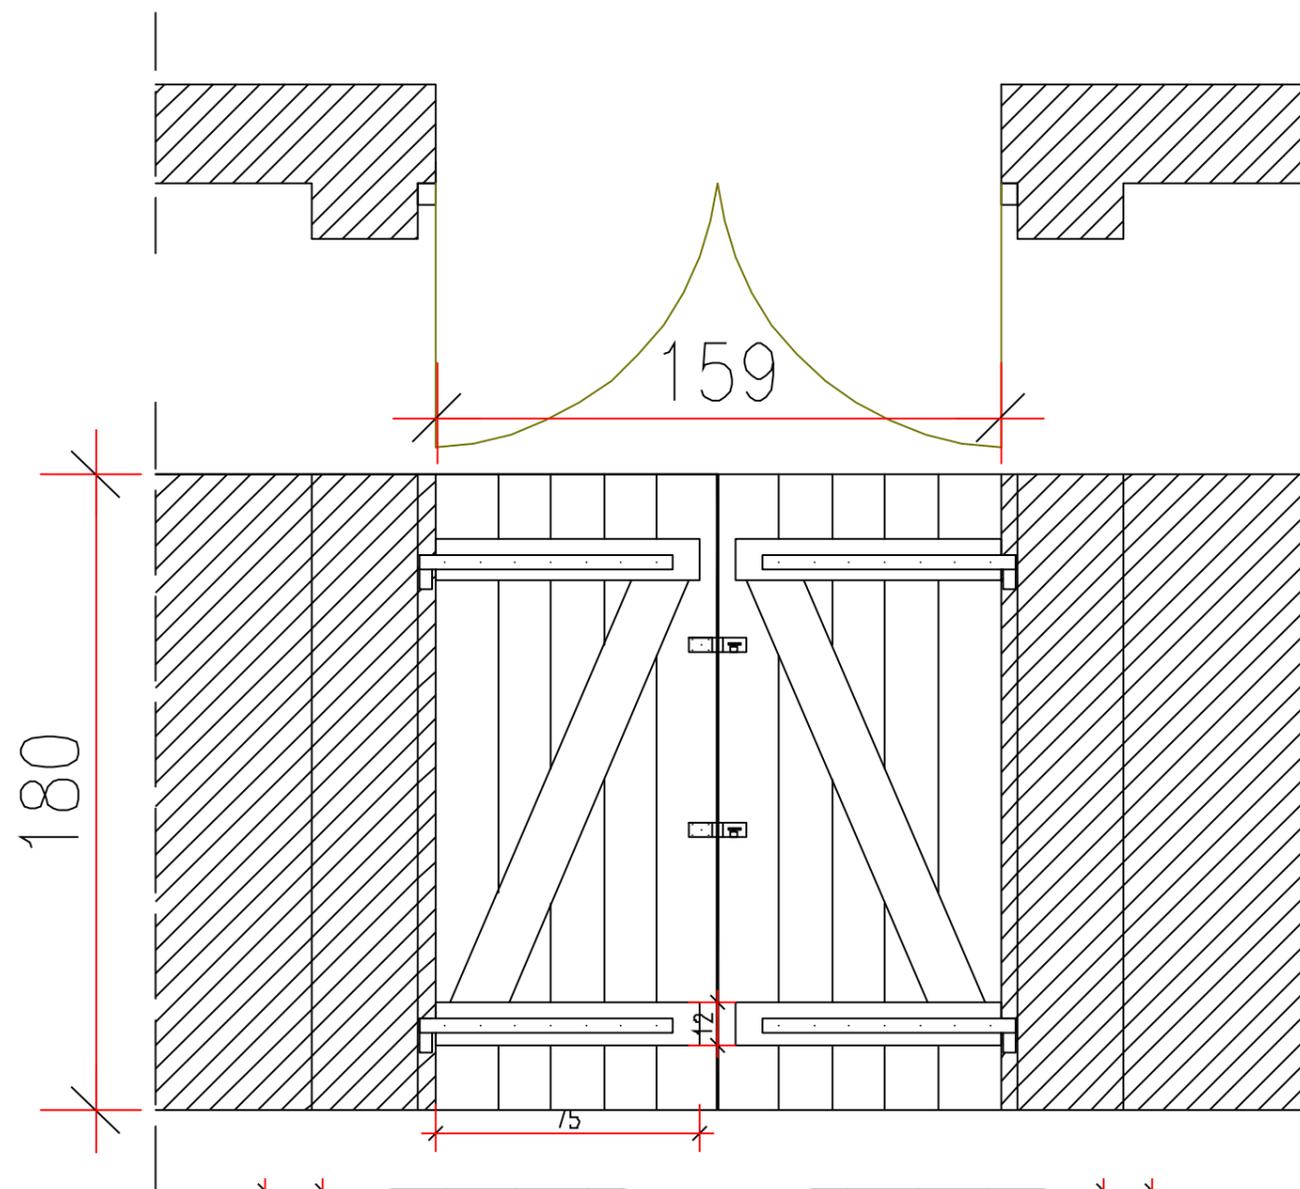
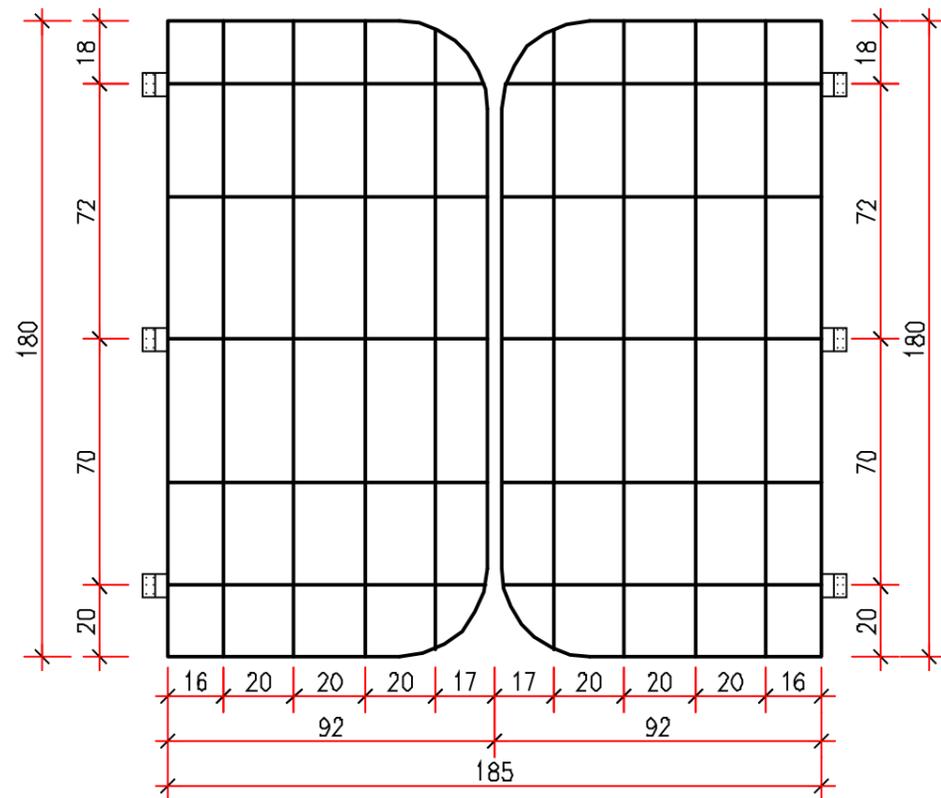
- Drzwiczki drewniane należy odtworzyć zgodnie ze stanem pierwotnym
- Balustrade należy wykonać z rur kwadratowych RK 30x30x3 mm.
- Zamknięcie: na klódkę

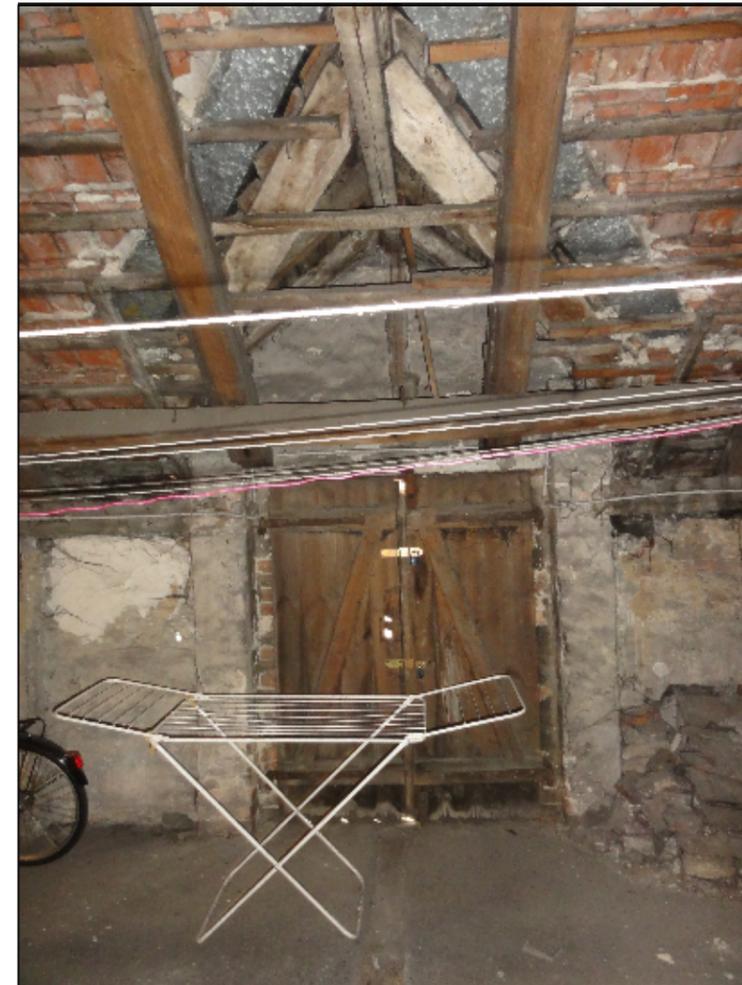
foto. Aktualny stan drzwiczek
